A EDIFICAÇÃO E OS CLORETOS

A luta de um condomínio contra a ação dos cloretos. Uma briga desigual e bastante cara.

Joaquim Rodrigues

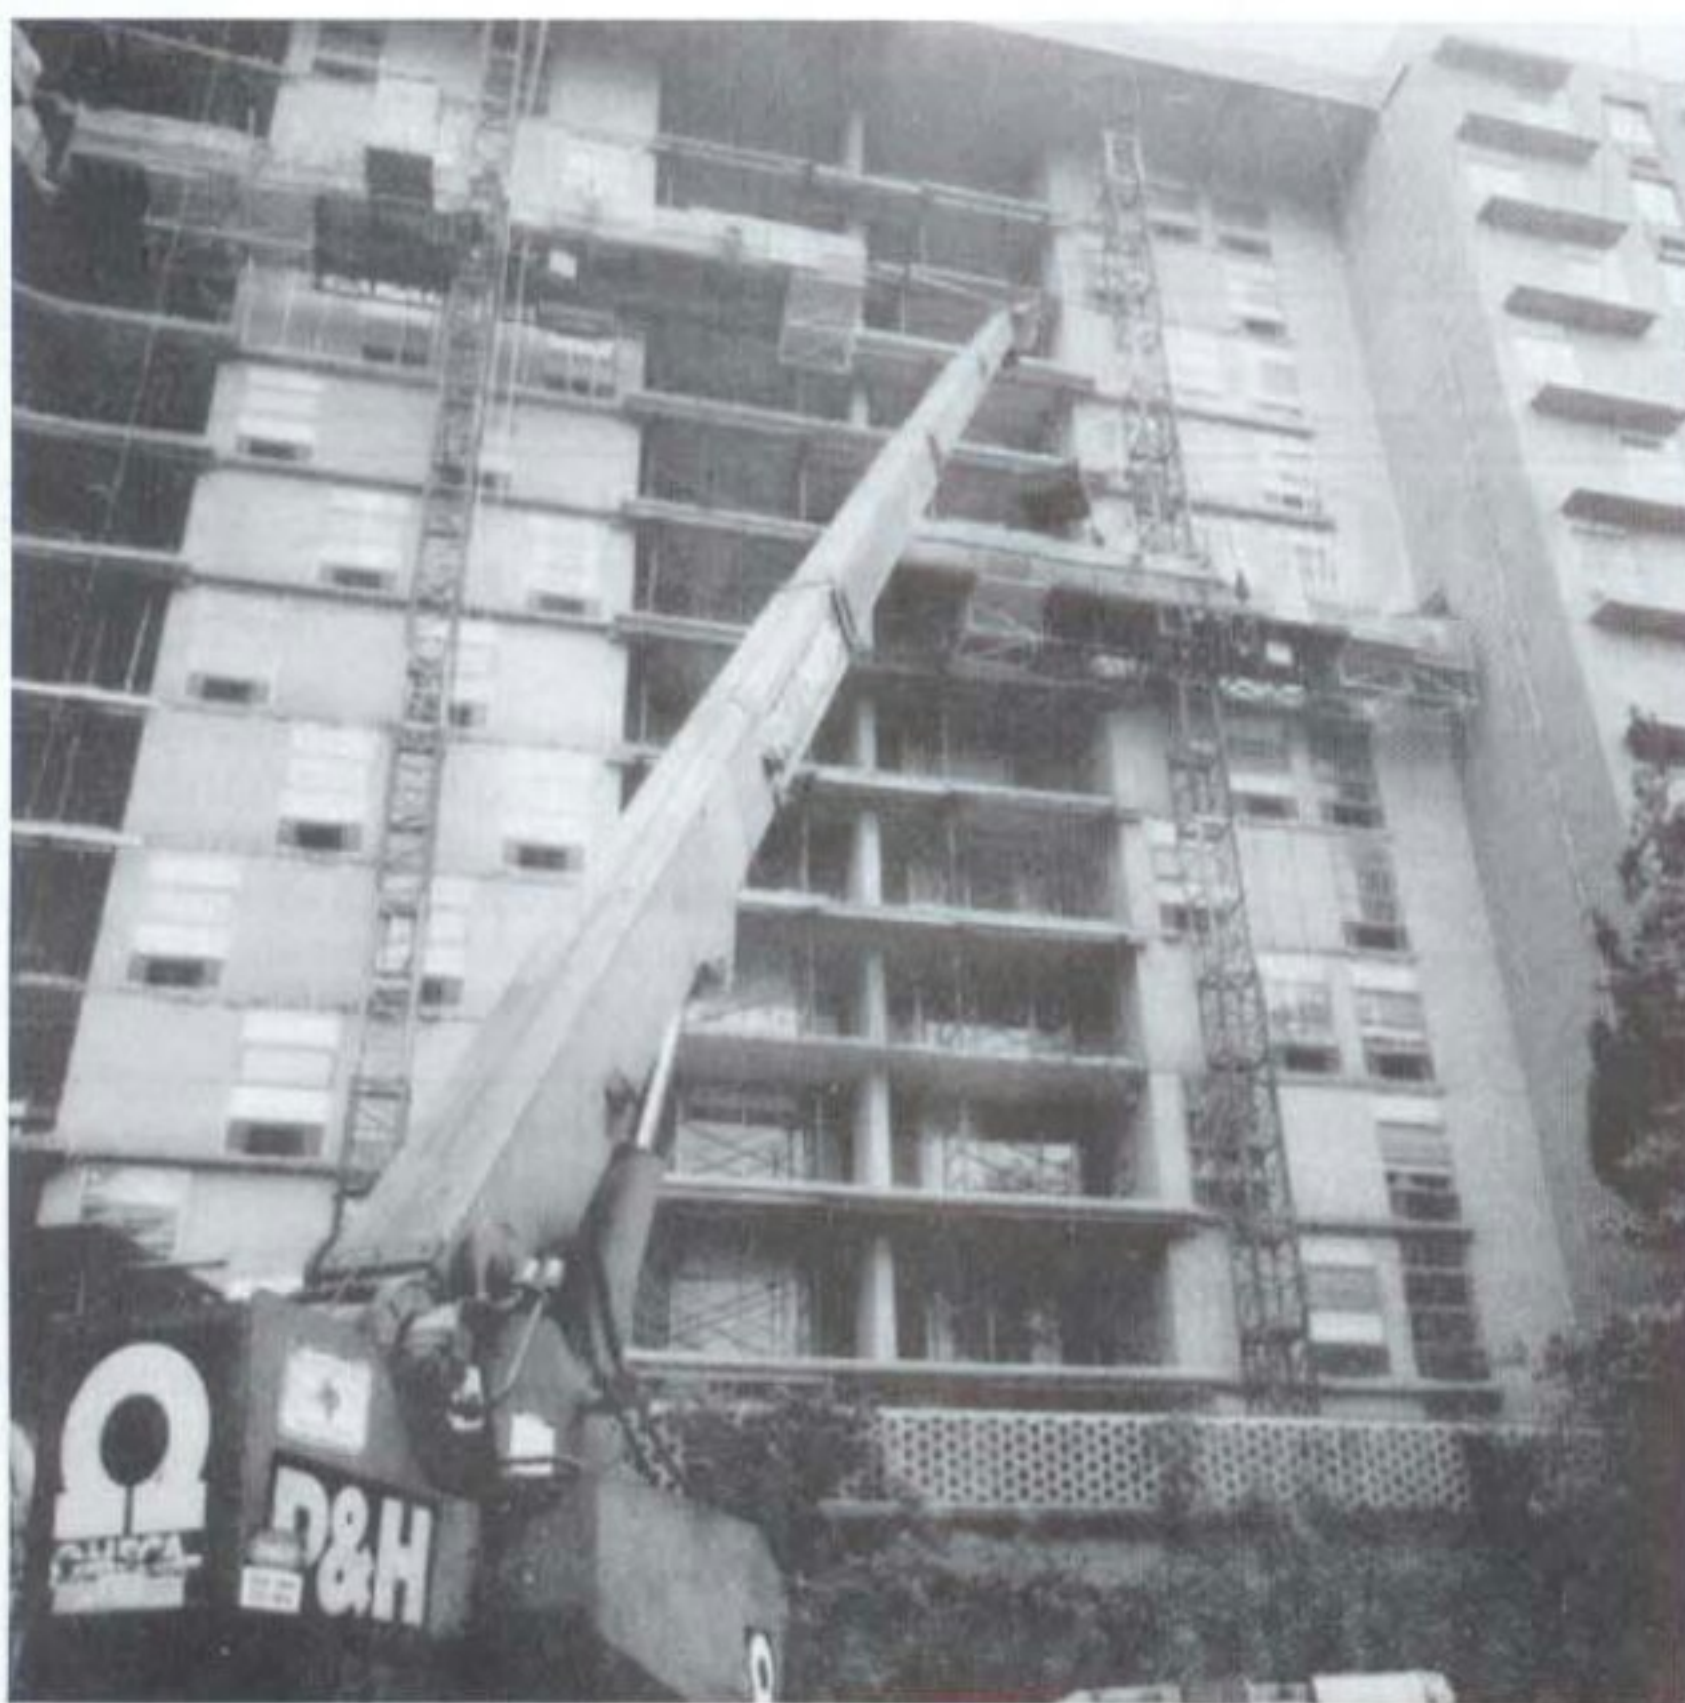
Um guindaste fornece argamassa estrutural ao pessoal alocado nas plataformas.

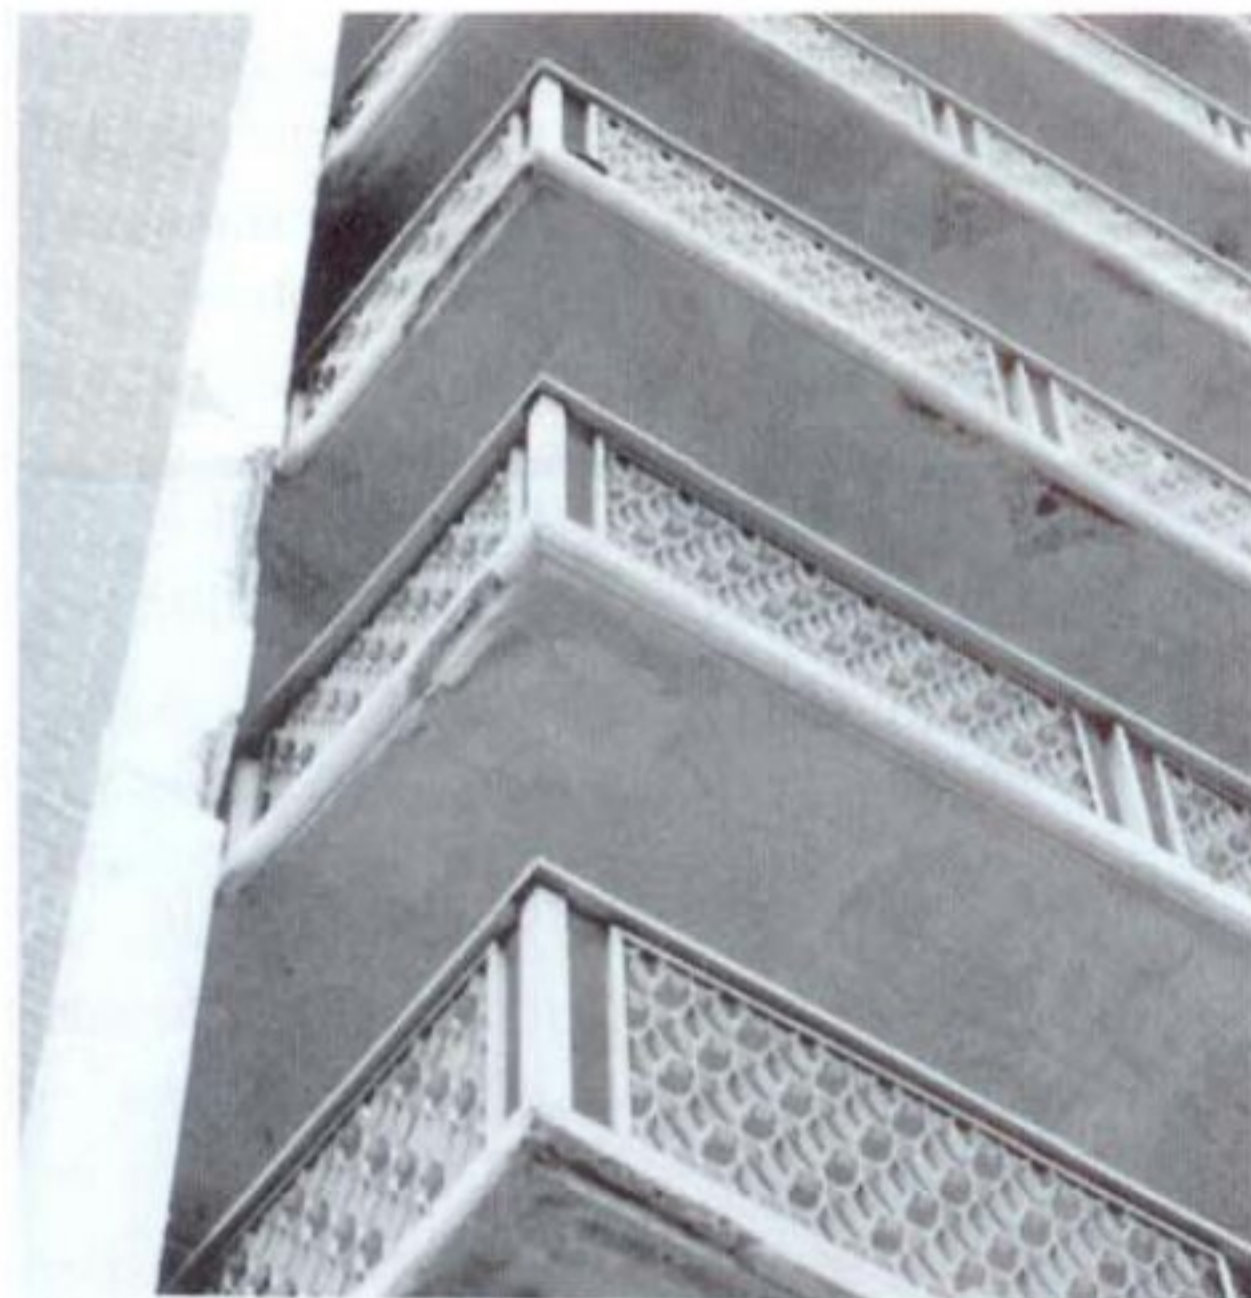
Desplacamento nas bordas das varandas

tração d'água, cloretos e oxigênio, possibilitando uma linha direta com o concreto envolvente e as armaduras. Ficou claro que a rápida deterioração das bordas das varandas foi precipitada pela corrosão dos metais dissimilares num mesmo meio e acelerada pelos motivos acima descritos.

- As lajes das varandas que apresentavam deficiência estrutural seriam reforçadas com a técnica do FIBROCARBON-E.
 - Otimizar ao máximo o sistema de drenagem das varandas, isto é, ralos e tubos horizontais.
 - Executar os trabalhos de recuperação estrutural, baseado nos deslocamentos existentes e nas informações do diagnóstico da corrosão das armaduras, tanto nas lajes das varandas quanto nos pilares sintomáticos.
 - Modificar o sistema de ancoragem dos guarda-corpos das varandas de modo a isolá-los das armaduras.
 - Impermeabilizar as varandas com especial atenção para as soleiras das portas.
- Por último, dever-se-ia definir como seria o posicionamento em relação ao processo irreversível de corrosão existente (futuros deslocamentos), evidenciado pelos dados do potencial obtidos e uma decisão de se aplicar proteção catódica

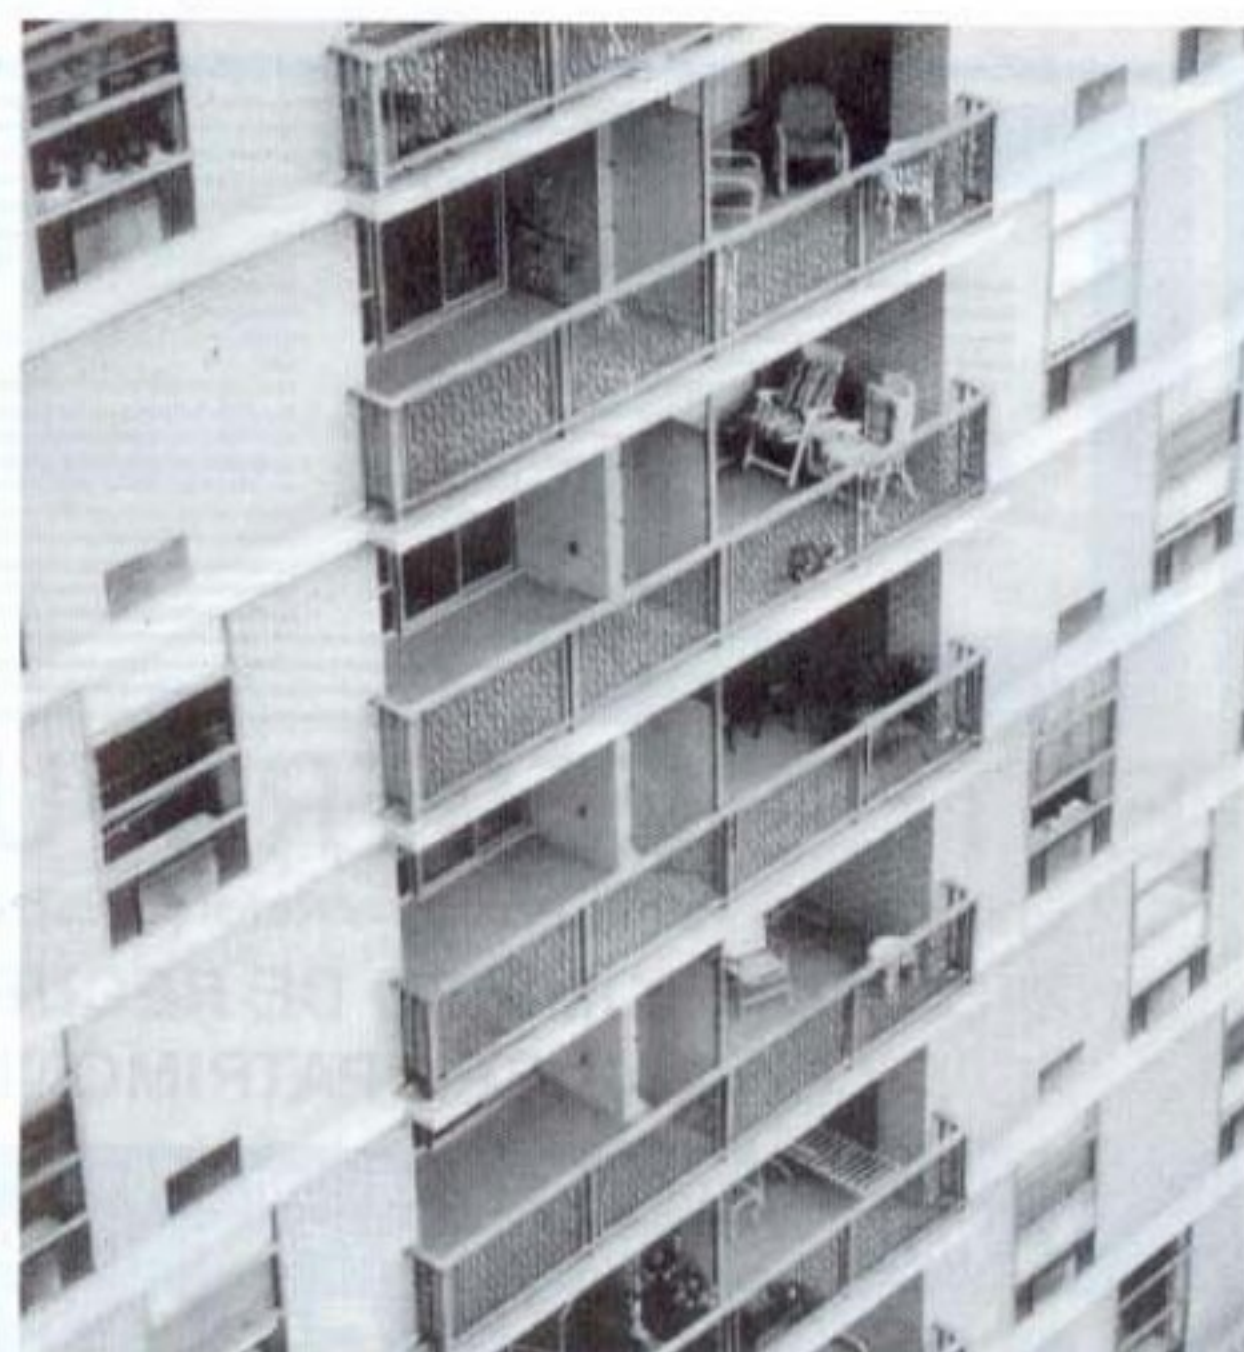
Varandas já recuperadas e reforçadas. Utilizou-se pintura elastomérica para a proteção das superfícies.
